Stiby kyrka - läktarunderbyggnad

Antikvarisk kontrollrapport, 2007

Antikvarisk kontrollrapport, 2007
Stiby socken, 1120
Simrishamns kommun
Skåne län

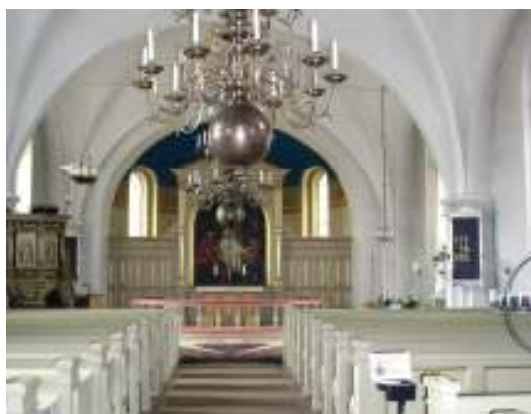
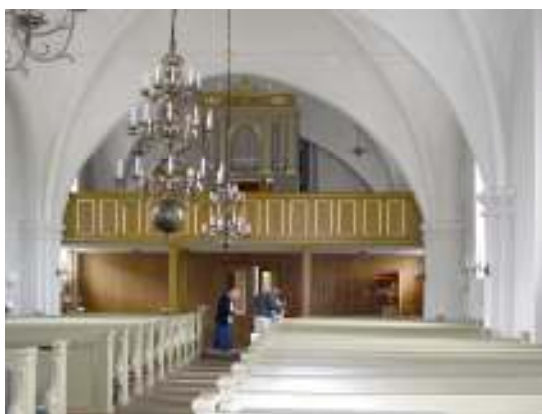
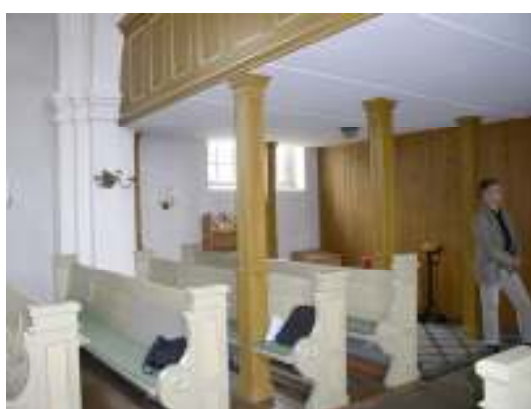
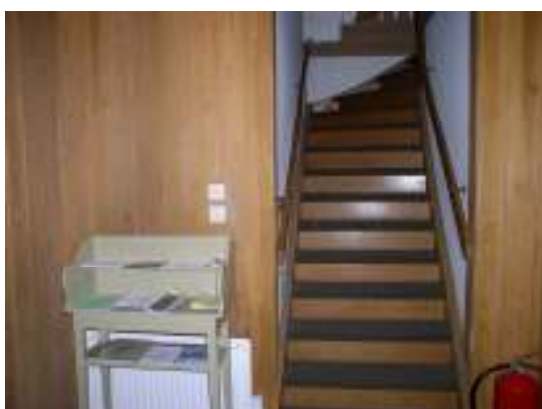
Överst t.v. Vy mot koret i öster. T.h. Graebes omgestaltning av läktarbarriären och utrymmet under läktaren. Nederst t.v. Den sydvästra sidan under läktaren innan åtgärd. De tre bakre bänkraderna på respektive sida mittgången demonterades för att till skapa utrymme för underbyggnaden. T.h. Entrérummets vitlaserade panelklädda väggar innan åtgärd.

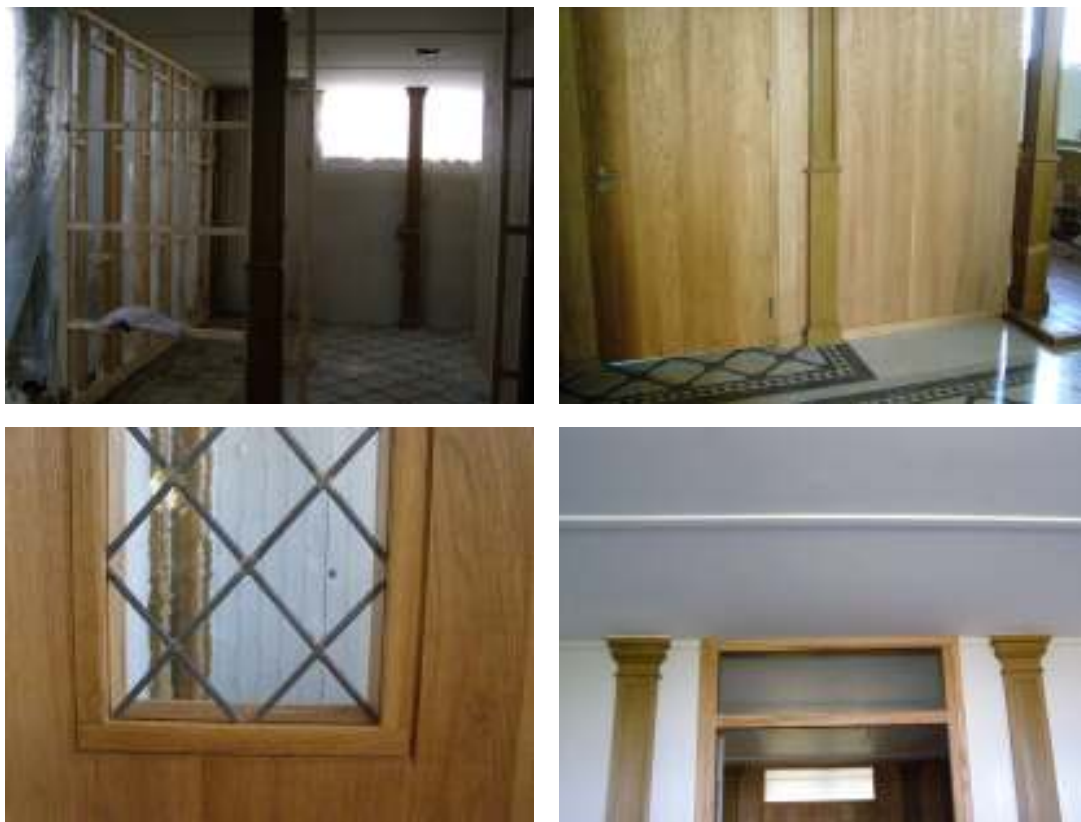
Överst t.v. Läktarunderbyggnaden under uppförande. Regelstommen har passats in mellan befintliga pelare som bär upp läktaren. T.h. Regelstommen kläddes med stående slätspontpanel i oljad ek. Notera utrymmet mellan det gamla viktoriagolvet och bänkinredningens upphöjda trägolv. Nedert t.v. Blyinfattade rombformade fönsterglas sattes i de höga smala fönsteröppningarna in mot kyrkorummet. T.h. För att inte ta bort ljusinsläppet helt från långhusets två bakre fönster placerades överljus över dörrarna på respektive sida mittgången.

Nya regelväggar har uppförts något indragna under orgelläktaren. Väggarna har centrerats mot befintliga pelare och klätts med stående slätspontpanel i massiv oljad ek. Invändigt har panelen målats med vit linoljefärg för att rummen inte skulle upplevas för mörka.

I respektive vägg in mot kyrkorummet har 4 st rektangulära fönster med blyinfattade rombformade antikglas placerats, så att de är centrerade under läktarbalustradens fyllningar och i samma bredd som dessa. Dörrar i massiv ek har placerats centrerade mellan befintliga pelare, ut mot mittgången, på respektive

sida av underbyggnaden. För att inte gå miste helt om ljusinsläppet från de bakre fönstren i långhuset placerades överljus i karmar av ek ovan dörrarna.

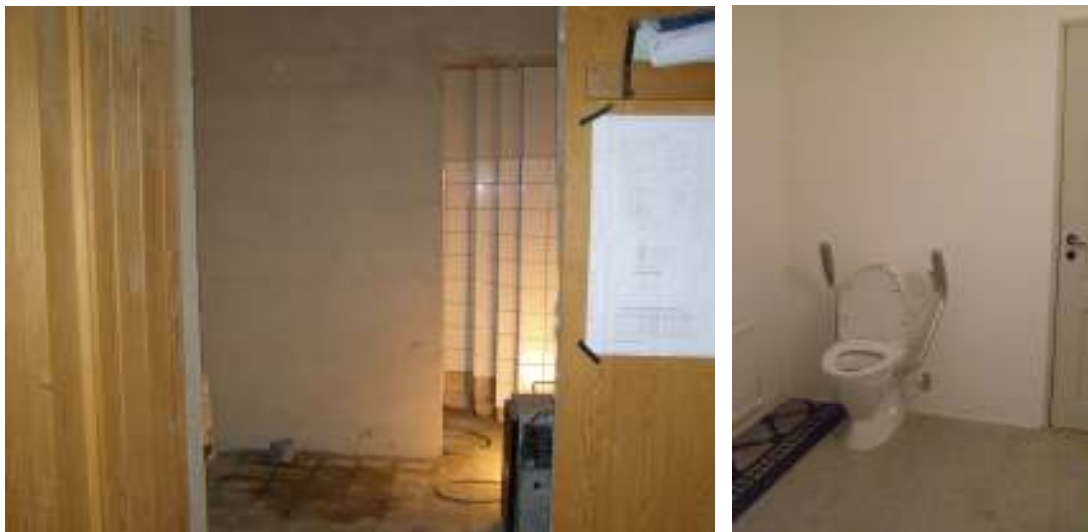
T.v. Hwc och städförråd under arbetets gång. T.h. Väggarna har putsats och avfärgats vita, handikappanpassad toalett, vask och väggspegel har monterats. Öppningen mellan de två utrymmena har försetts med en spegeldörr målad i grå kulör. Notera även golvet som har kompletterats med ljusgrå terrazzoplattor.

Den befintliga toaletten har byggts om till handikappanpassad wc samt städförråd. Nya väggar har uppförts av lecablock som putsats och avfärgats vita, dels ut mot läktarunderbyggnaden, dels in mot toaletten. Den västra väggen har från golv till överkant dörr försetts med ny matt grå kakel, NCS: S 2502-Y, fabrikat Höganäs Harmony, vilken fogats med ljusgrå fog. Här har även ny wc-stol och handfat, IFÖ, samt en väggspegel monterats. Öppningen i väggen mellan hwc och städförrådet har försetts med en spegeldörr som målats i en ljusgrå kulör.

Det befintliga klinkergolvet har rivits ut och underkonstruktionen har avjämns till lämplig nivå. Golvet har lagts om med nya golvplattor i ljusgrå terazzo för att skapa en behaglig övergång till de gamla viktoriaplattorna som i och med i anspråkstagandet av en del av utrymmet under läktaren kom att bilda en fris i rummets östra del.

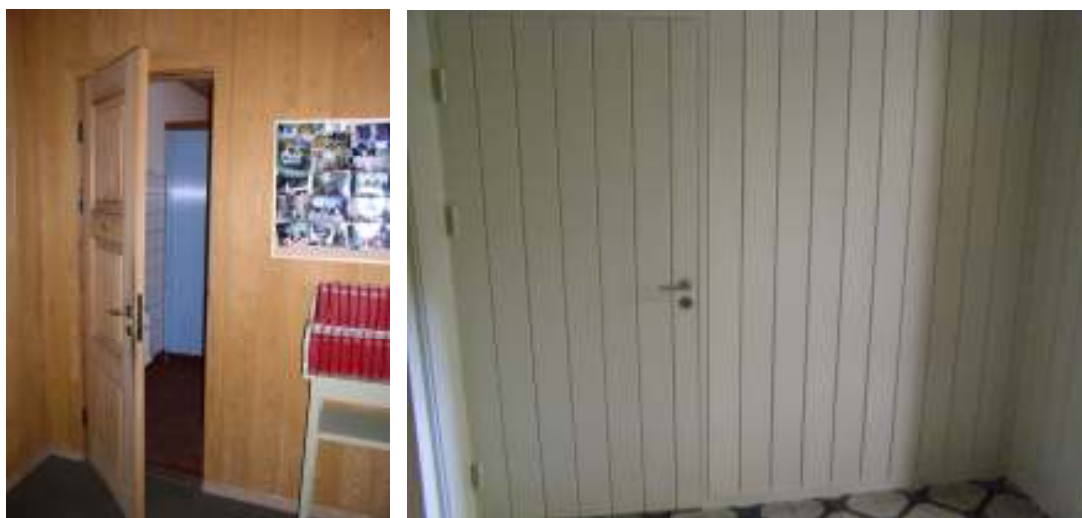
T.v. Entrérummet innan åtgärd. Notera den befintliga dörren och golvet heltäckningsmatta. T.h. Entrérummet efter åtgärd. Viktoriaplattorna framtagna, ny bredare dörr och den vitlaserade panelen har täckmålats med linoljefärg i ljusgrå kulör.

Befintliga tak och väggar av vitlaserad fasspontpanel i entrérummet har rengjorts och därefter målats med linoljefärg i vit respektive ljusgrå kulör av fabrikat Ene-torpets linoljefärg. Dörröppningen till toaletten har breddats till 100 cm för att tillgodose tillgänglighetskraven och försetts med ny dörr klädd med stående fasspontpanel likt omgivande väggar. Dörr och karm har målats likt omgivande väggar för att bilda en sammanhängande helhet. Golvet heltäckningsmatta har tagits bort och därunder befintliga viktoriaplattor har rengjorts och slipats upp. Taket har försetts med ny armatur av fabrikat Louis Poulsen, modell AJ Eklipta - Plafond mellanformat.

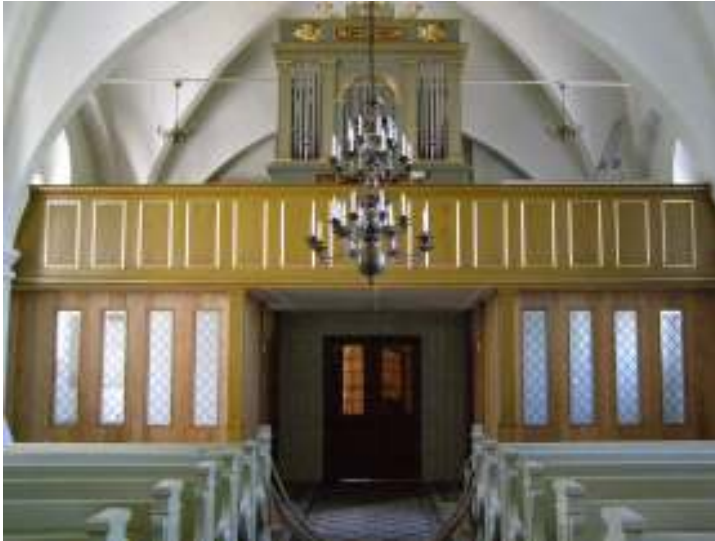
Vy mot väster efter åtgärd. Underbyggnaden är något indragen under läktaren och avviker i utförande och materialval från läktarbarriären. Däremot har läktarbarriärens indelning med speglar plockats upp i underbyggnadens fönstersättning, vilket skapar symmetri och harmoni.

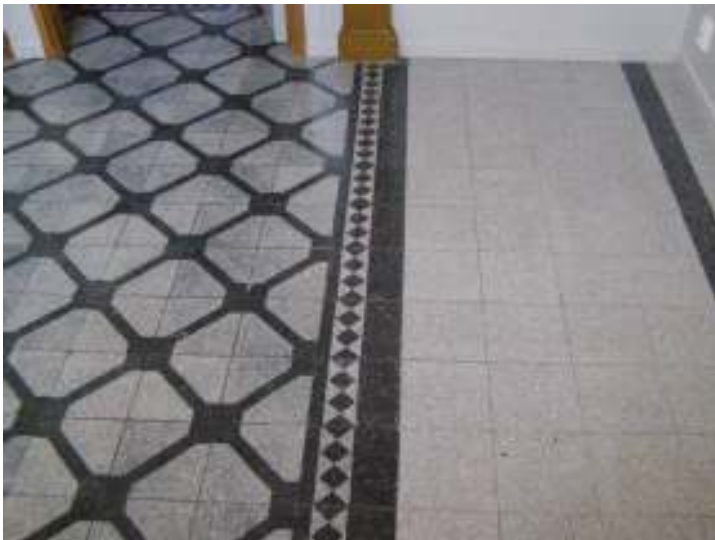
Utrymmena där bänkar togs bort har kompletterats med plattor i samma ljusgrå kulör som i de befintliga viktoria-plattorna. En fris i 1/3 dels sten i svart kulör är lagd som anslut.

Befintliga viktoriaplattor har foglagats och utrymmet där bänkinredning samt upphöjt trägolv tagits bort har kompletterats med nya golvplattor i ljusgrå terazzo, som väl ansluter till fraktionen och den grå nyansen i befintliga viktoriaplattor. Som ett avslut lades en fris i 1/3 dels sten i svart terazzo för att knyta an till viktoriaplattornas färgställning.

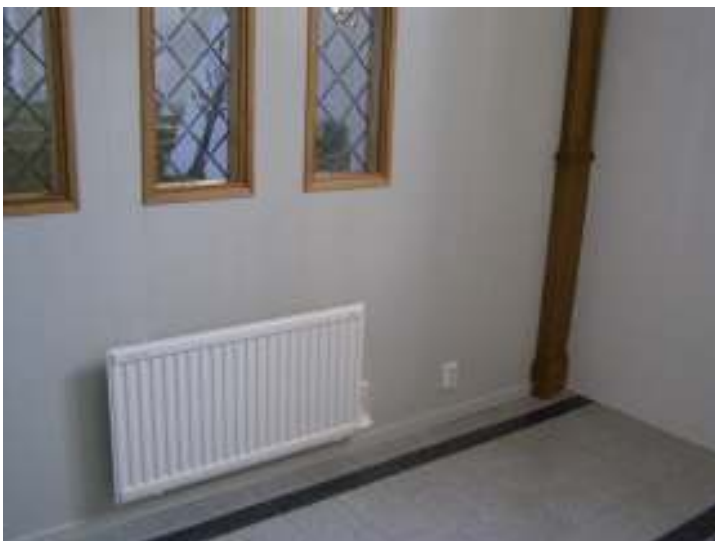
Väggradiatorer sattes upp på de uppmonterade väggarna inne i läktarunderbyggnaden. Väggarna målades med vit linoljefärg på insidan.

För att kunna värma upp endast de nya rummen har väggradiatorer monterats på de uppförda väggarna i öster, ett på respektive sida. I samband med detta monterades även innerbågar på respektive långhusfönster i rummen för att förhindra varmluft från att stiga upp på orgelläktaren. Innerbågarna är utförda i två lufter med enkelglas och följer fönstrets form. Bågen har drevats och tätats med vit målarfog mot befintligt murverk.

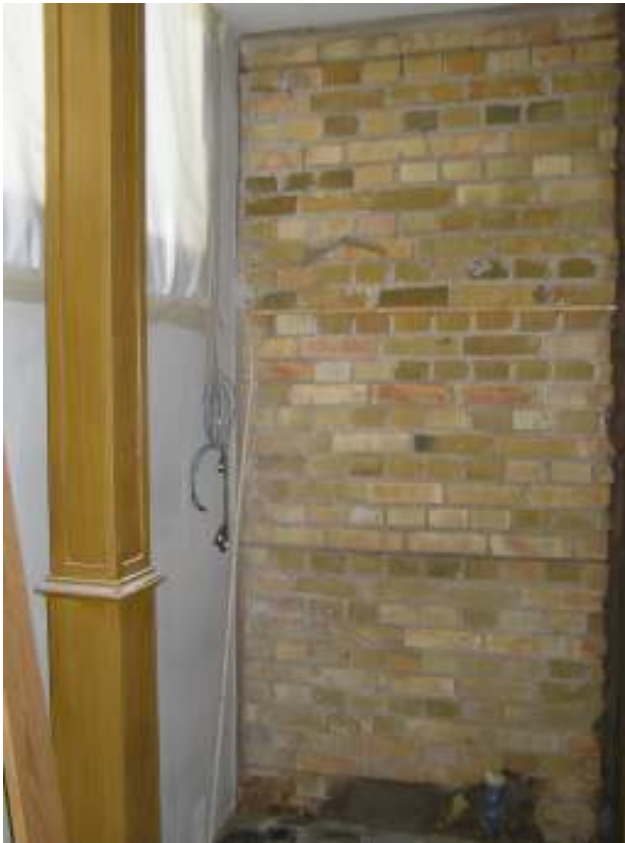
Efter demontering av panelen på väggen under läktarens sydvästra sida framkom tegelväggen som uppfördes under restaureringen 1969.

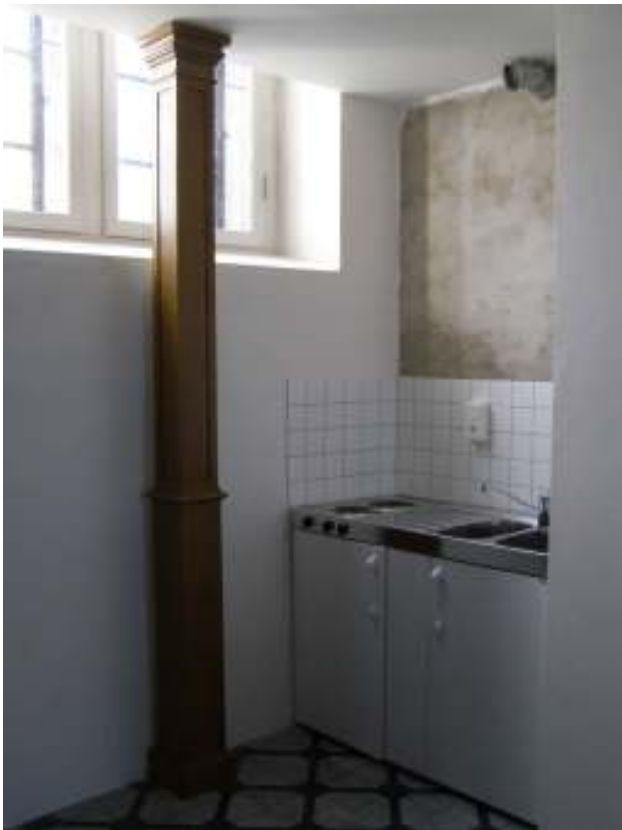
I nischen som uppstod vid utvidgandet av hvc har ett trinette placerats. Väggen ovan är försedd med vitt kakel. Vid tiden för slutbesiktning hade ej skåpsinredningen monterats upp.

En del av den västra väggen i den södra underbyggnaden revs i samband med utökande av befintlig toalett. Ny framskjuten vägg har uppförts i lecablock, putsats och avfärgats vit. I nischen som uppstod mellan den nya väggen och muren har ett trinette placerats. Väggen ovan har försetts med vitt kakel, Höganäs Arkitekt slät blank, som fogats med ett ljusgrått fogbruk. Vid tiden för slutbesiktning hade ej skåpsinredningen monterats upp.
